Direction territoriale Méditerranée

Objet :Commune de Mende – Précisions sur la qualification de l'aléa effondrement au niveau de l'hôpital avec prise en compte des documents transmis par la commune

Référence : H15-321 (v2 : modification de l'encart proposé au § 4.1) (v1 : H15-246)

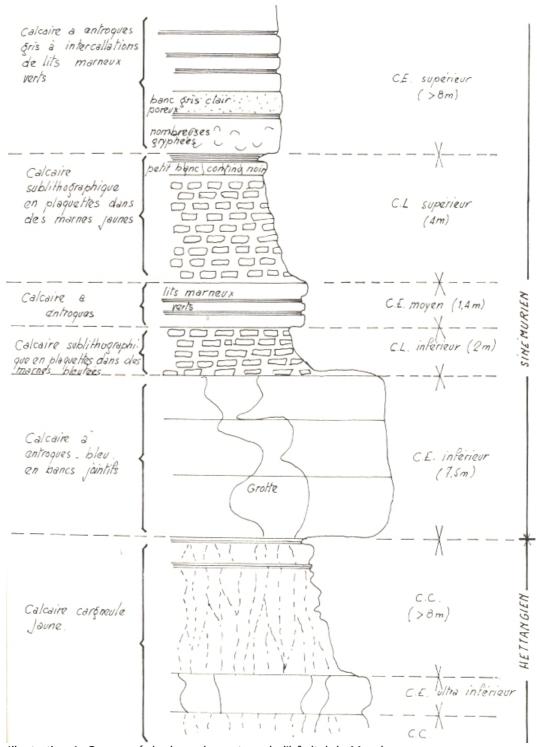
Illustration 1: Coupe géologique du secteur de l'hôpital de Mende CE : calcaire à entroques / CL : calcaire sublithographique / CC : calcaire à cargneule

Une coupe géologique type montrant la succession des terrains présents a été établie (cf. Illustration 1).

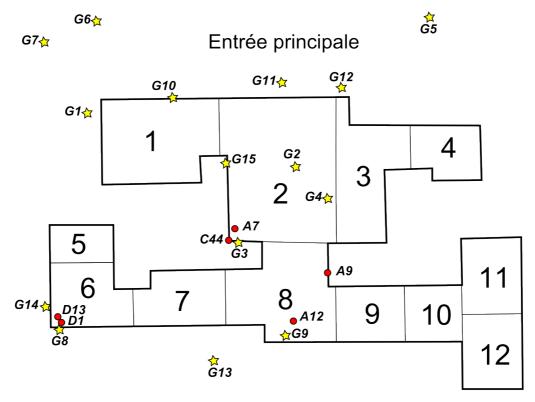
Illustration 2: Plan schématique d'implantation des différents bâtiments, des grottes de surface et des sondages principaux.

En surface, au niveau des fouilles, 15 « grottes » sont décrites (cf. Illustration 2 et tableau 1), présentent des dimensions de l'ordre de 5 à 10 m (épaisseur ou ouverture) et certaines sont comblées par des argiles rouges de décalcification.

La plupart des grottes identifiées (soit dans les fouilles, soit par sondages) sont localisées à l'intersection entre les 2 grandes familles de failles et fractures et principalement dans le banc de calcaire à entroques inférieur du Sinémurien et dans les couches sous-jacentes de l'Hettangien. Il est précisé qu'«à certains endroits, les accidents ont vu le jour (formation d'avens), à d'autres endroits, la couverture et les produits de décalcification du calcaire ont comblé en partie ou en totalité ces cavités » et que «[...] on doit s'attendre à l'existence de nombreux autres accidents non décelés (cavités en particulier) ».

étoiles jaunes : grottes identifiées en surface

ronds rouges : sondages ayant identifié des vides francs

En fonction des caractéristiques du sous-sol et des caractéristiques du bâtiment, des solutions type de fondations sont proposées par zone et ces propositions sont synthétisées dans le tableau 2 (cf. plan schématique en Illustration 2) :

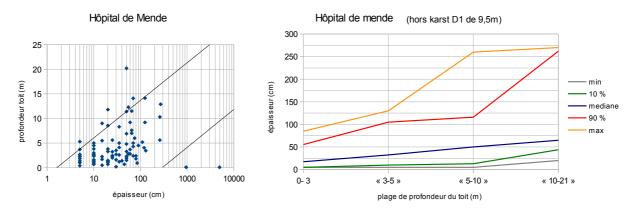
Illustration 3: Karst identifiés par sondages - Relation épaisseur / profondeur

La représentation de la répartition des karst en fonction de la profondeur (Illustration 3) ne permet pas de dégager de corrélation nette mais il apparaît que, globalement, les épaisseurs de karst sont plus importantes en profondeur qu'en surface.
